Dachsanierung am Welterbe Wartburg

Die Wartburg in Eisenach wird bis 2017, wenn sich die Reformation zum 500. Mal jährt, umfassend saniert. Begonnen wurde mit Dach und Fassade an der Vogtei

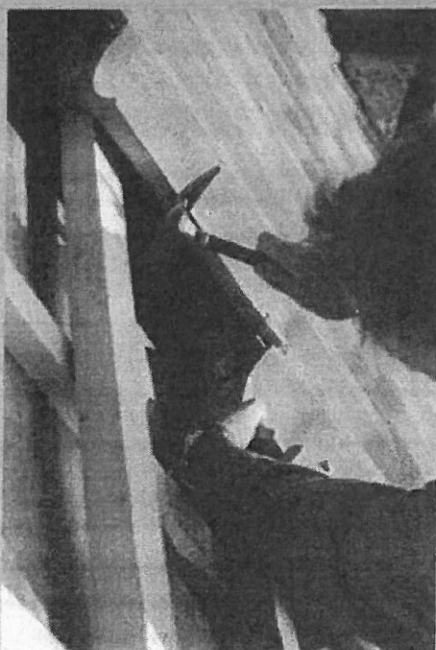
Befestigung der neuen handgefertigten Fittichziegel mit eigens entwickelter Sturmklammer

Sehr wichtig ist, die Regen- und Sturmsicherheit der Dachdeckung über den Archivräumen und den darunterliegenden Bibliotheksräumen zu gewährleisten. Deshalb erhalten die Dachflächen eine regen- und winddichte Unterdeckbahn; alle Ziegel werden mit mindestens 8 cm

Überdeckung verlegt und einzeln mit Sturmklammern gesichert. Die Lattung der Dachfläche wird komplett erneuert. Von einer Vermörtelung der Dachziegel, die sich auf der Höhenburg nicht bewährt hatte, wird mit Ausnahme der Firste und Grate abgesehen.

Vom Architekturbüro Spangenberg + Braun wurde die Friedrich Ossenberg-Schule (FOS), Hemer, gebeten, der Keramik-Manufaktur ein Sturmklammermuster zur Abstimmung zur Verfügung zu stellen. Entsprechend wurde dann auf dem Prüfstand von FOS mit dem Fittichziegel und der Kopf-Seitenfalzklammer 453/11 eine Systemprüfung nach DIN EN 14437 durchgeführt. Das Ingenieurbüro Michael Hansch, Arnberg, übernahm die notwendige statische Berechnung für die Steildächer der Wartburg. Dabei verglich man die geprüften Abhebewiderstände nach DIN EN 1447 mit den in der Norm aufgeführten Werten. Nach dieser Berechnung konnten die geprüften Klammern 453/11 die vorgeschriebenen Lasten nicht aufnehmen. FOS entwickelte daraufhin eine verbesserte Sturmklammer. Der Widerstand dieser neuen Kopf-Seitenfalzklammer 453/13 liegt mit $3,6 \text{ kN/m}^2$ deutlich oberhalb der höchsten Belastung von $3,1 \text{ kN/m}^2$ im Eckbereich der jetzt zu sanierenden Dachflächen auf der Wartburg.

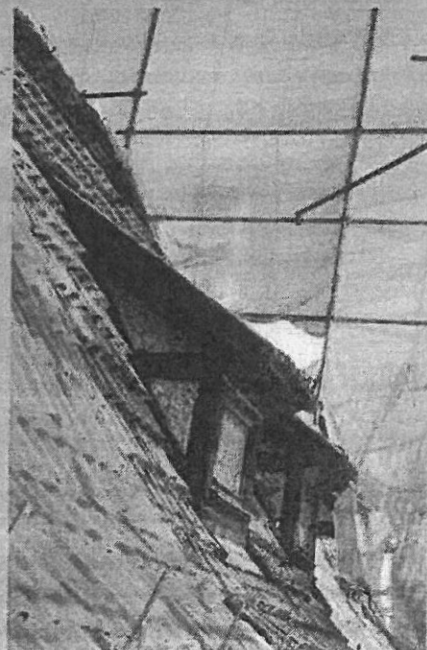
Dachsanierung an der Wartburg: Neueindeckung und Alteindeckung nebeneinander

Die letzten umfassenden Dacharbeiten wurden 1962-65 durchgeführt. Dabei verlegte man teilweise Dachziegel, die aus einer sogenannten „Lehrhingsproduktion“ stammten. Die den historischen Fittichziegeln nachempfundenen Ziegel wurden der damaligen Verarbeitung entsprechend vermörtelt verlegt. Aufgrund der hohen Witterungsbelastung wurde im Laufe der Jahre die Vermörtelung rissig und undicht.

Zur Neueindeckung wurden die alten Ziegel von der Bennert Dachsanierung GmbH, Klettbach, abgetragen und durch handgefertigte Fittichziegel der Märkischen Keramik-Manufaktur Görzke ersetzt. Die raumseitige Dachbekleidung aus Holzfaserplatten im Bürotrakt konnte erhalten und zusätzlich mit Dämmstoffplatten auf den von der EnEV geforderten Dämmwert verbessert werden.
