## Kirche

# Denkmal aufwendig saniert

Sanierung der katholischen Pfarrkirche St. Michael in D-89264 Bubenhausen

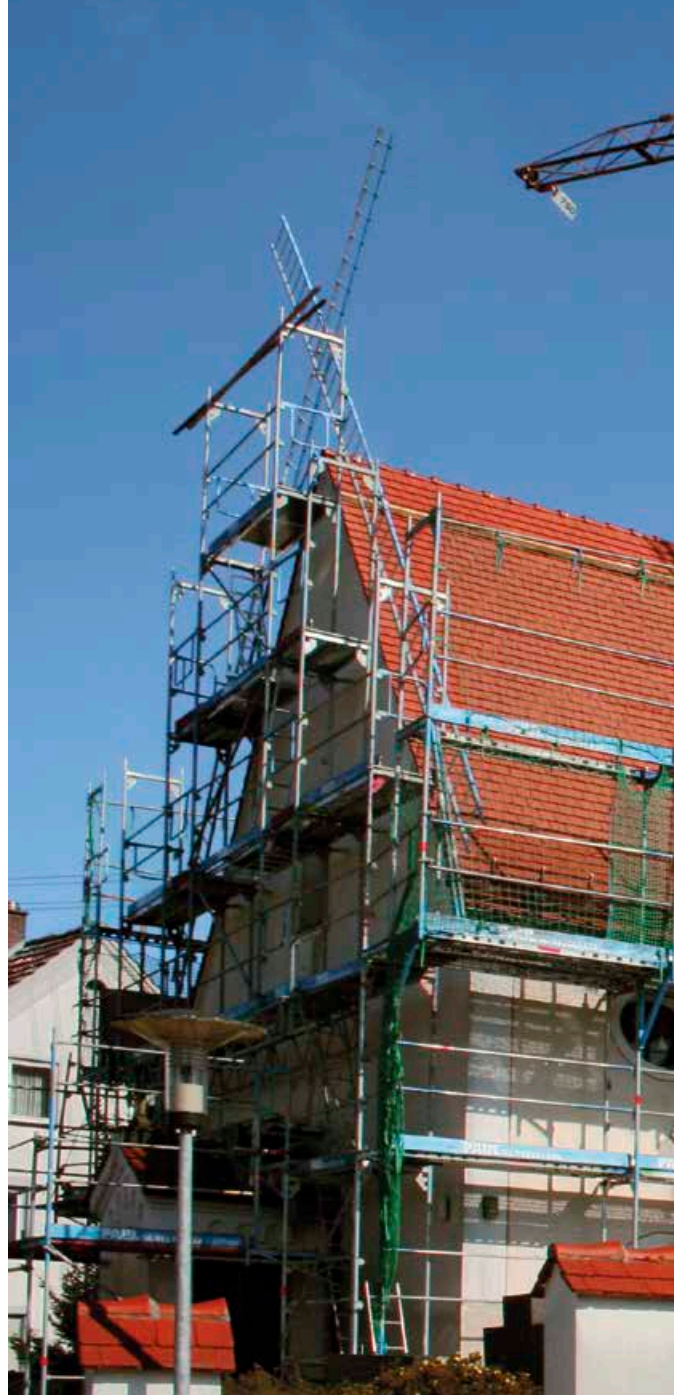
▲ Sanierung des Kirchendaches in Bubenhausen: Aspekte der Windsogsicherung und des Denkmalschutzes waren relevant

In Abhängigkeit von der Gebäudelage (in Deutschland gemäß Windzonenkarte), der Dachform und vom Eindeckmaterial muss eine objekt- und produktabhängige Windlastberechnung durchgeführt werden. Die etwa 400 m<sup>2</sup> große, neu einzudeckende Dachfläche der Pfarrkirche St. Michael hat eine Dachneigung von etwa 60 Grad.

Basis der Einzelfallberechnung „Sturmklammer“ waren die Angaben der Zimmerei Heinle & Renz: Dachdeckung ohne Deckunterlage mit Biber-Dachziegeln, gerader Schnitt in Doppeldeckung auf Lattung 40 × 60 mm NH C24 (S 10), Satteldach mit 60 Grad Neigung. Die exakten Angaben sind deshalb wichtig, weil die Berechnung nur für die genannten Komponenten (Deckmaterial und Sturmklammer) der Ausführung gilt. Das Zusammenspiel der Einzelkomponenten ergibt das zur Dacheindeckung notwendige Windsogsicherungssystem. Dafür notwendig ist eine Systemprüfung nach DIN EN 14437, bei der die Kombination der Komponenten getestet wird. Die Berechnung für die Neueindeckung des Kirchendachs von St. Michael ergab eine Sturmklammer FOS 415c06, womit jeder zweite Dachbiber geklammert wird.

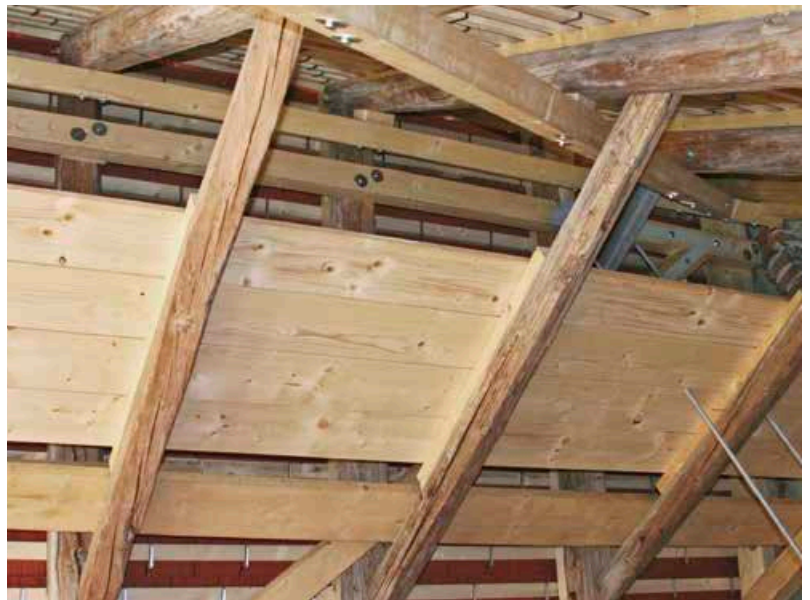
► Auch innen  
musste  
der Dachstuhl  
erneuert  
werden

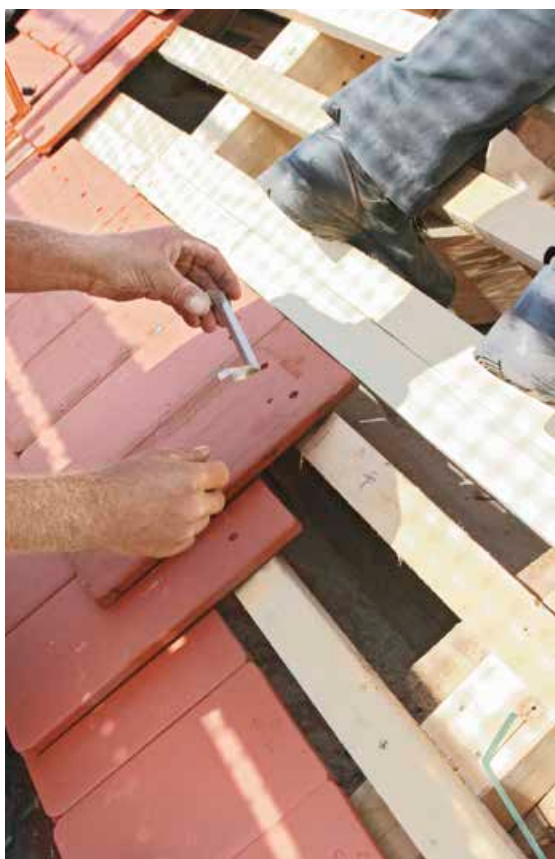
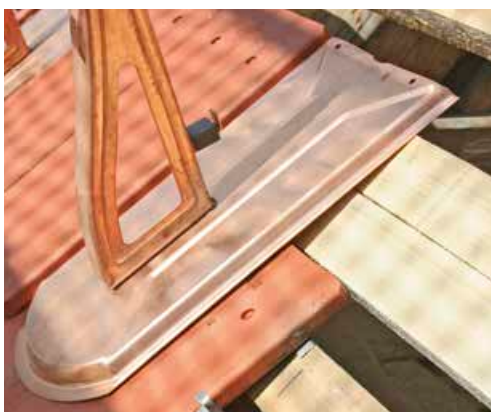
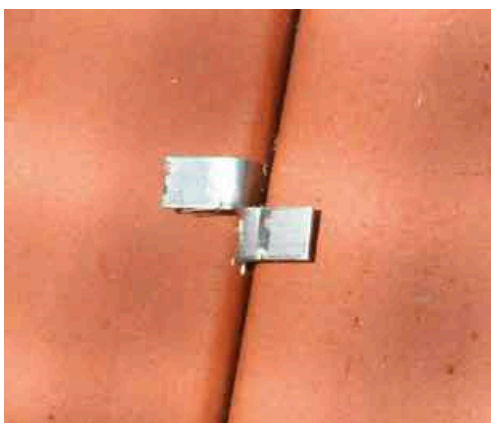
- ◀◀ In wenigen Schritten ist die Sturmklammer angebracht
- ◀ Hier ist die Klammer an der Dachlatte eingehängt und fixiert bereits einen Ziegel
- ◀ Das Ergebnis der Sturmklammermontage sieht so aus: Beide Biber-Dachziegel werden durch die Klammer gehalten
