# Dachsanierung bei VW

## Mehr Schutz vor Wind und Wetter

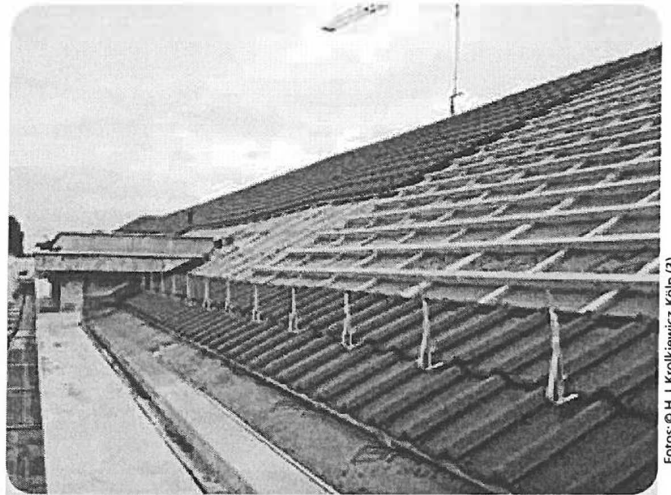
Die rund 2.000 m<sup>2</sup> große Dachfläche des VW-Werks in Braunschweig wurde umfassend saniert.

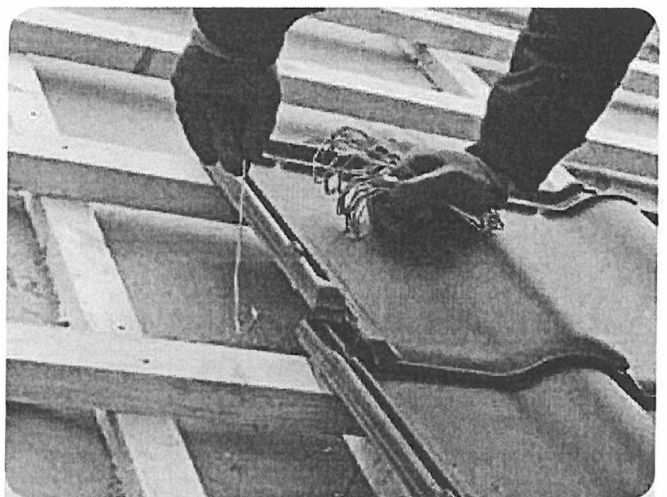
Die Dachziegel wurden mit rund 18.000 Einhängeklammern sturmsicher befestigt.

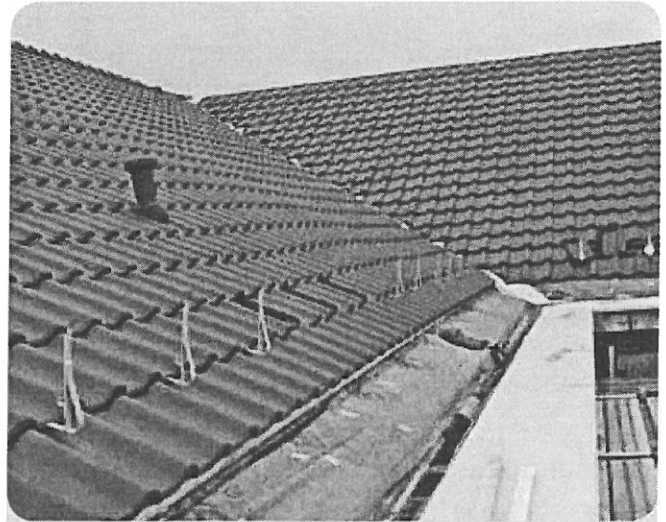
Für die Sanierung benötigte das Dachdeckerunternehmen nur rund 3 Monate – trotz schwerer Wetterverhältnisse.
