Dachsanierung am Welterbe Wartburg

Die Wartburg in Eisenach wird bis 2017, wenn sich die Reformation zum 500. Mal jährt, umfassend saniert. Begonnen wurde mit Dach und Fassade an der Vogtei

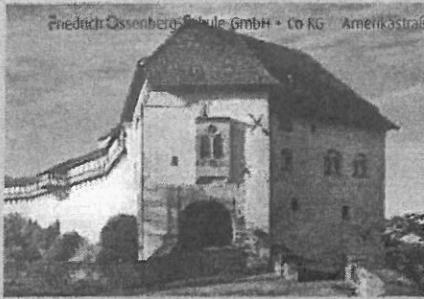
Die letzten umfassenden Dacharbeiten wurden 1962-65 durchgeführt. Dabei verlegte man teilweise Dachziegel, die aus einer sogenannten „Lehrhingsproduktion“ stammten. Die den historischen Fittichziegeln nachempfundenen Ziegel wurden der damaligen Verarbeitung entsprechend vermörtelt verlegt. Aufgrund der hohen Witterungsbelastung wurde im Laufe der Jahre die Vermörtelung rissig und undicht.

Zur Neueindeckung wurden die alten Ziegel von der Bennert Dachsanierung GmbH, Klettbach, abgetragen und durch handgefertigte Fittichziegel der Märkischen Keramik-Manufaktur Görzke ersetzt. Die raumseitige Dachbekleidung aus Holzfaserplatten im Bürotrakt konnte erhalten und zusätzlich mit Dämmstoffplatten auf den von der EnEV geforderten Dämmwert verbessert werden.

Überdeckung verlegt und einzeln mit Sturmklammern gesichert. Die Lattung der Dachfläche wird komplett erneuert. Von einer Vermörtelung der Dachziegel, die sich auf der Höhenburg nicht bewährt hatte, wird mit Ausnahme der Firste und Grate abgesehen.
