# Windbelasting van dakpannen en zonnepanelen

**De stormen en onweersbuien die begin juni over Nederland trokken, hebben in het hele land voor overlast en schade gezorgd. Veel schade was als het gevolg van blikseminslag en omgevallen bomen, maar ook zijn er weer rondvliegende dakpannen en schade aan, of als gevolg van, zonnepanelen. In dit artikel een overzicht van de aandachtspunten.**

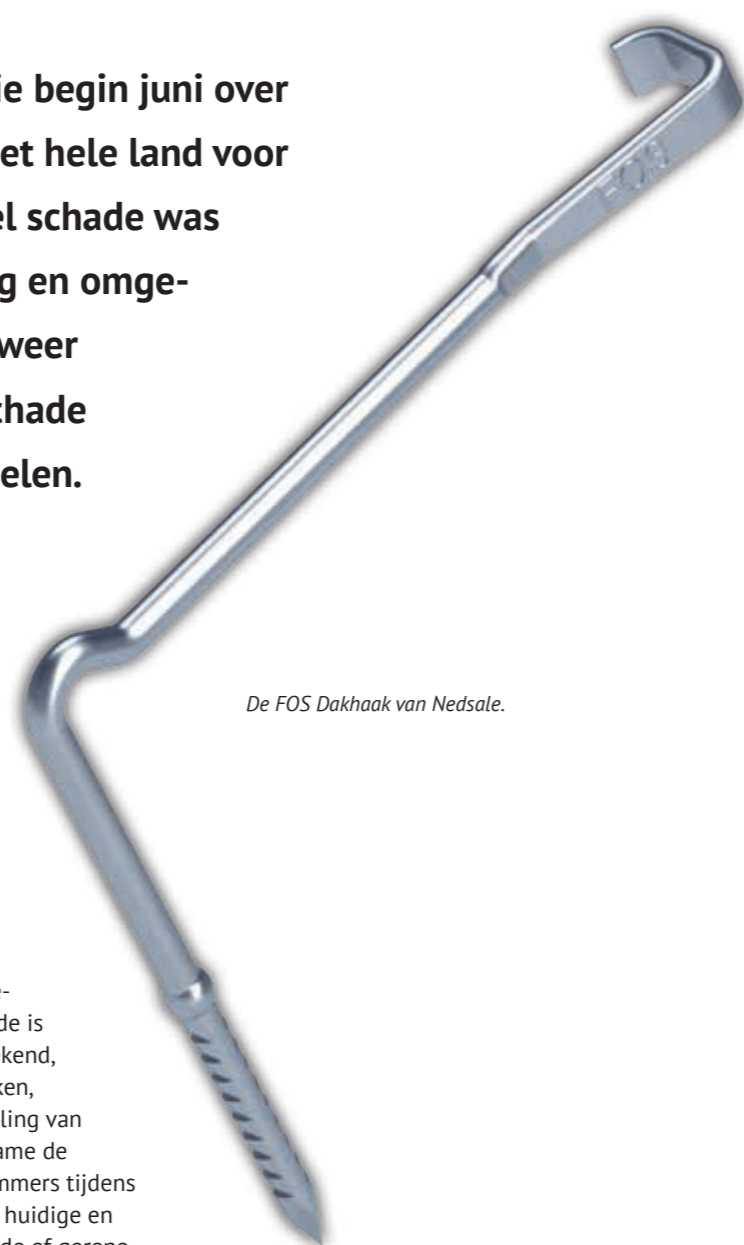
De FOS Dakhaak van Nedsale.
