## STEILDACH

# Sicherheit für die Biber

Am Holbein-Gymnasium in Augsburg stand nach Jahrzehnten eine Dachflächensanierung an. Die aus Walm- und Satteldach zusammengesetzte Dachform des Gebäudekarrees erhielt neue Biberziegel, mit Sturmklammern gegen Windsog gesichert.

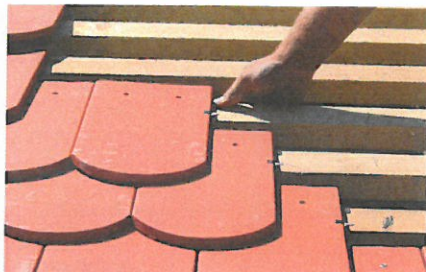
Nach den Vorgaben der Einzelfallberechnung werden die Biber mit Sturmklammern gesichert.

Sanierter Teilbereich der Dachfläche. Das Gebäudekarree des ehemaligen Klosters und heutigen Holbein-Gymnasiums basiert in seiner Form auf dem ehemaligen Kreuzgang mit einem Innenhof.

Entsprechend den Fachregeln 12/2012 des Zentralverbands des Deutschen Dachdeckerhandwerks musste für die zusammengesetzte Dachform eine Einzelfallberechnung für die gesamte Dachfläche durchgeführt werden. Die Stocker Bedachungen GmbH, Mitglied der Dachdeckerinnung Schwaben, lieferte die notwendigen Objektangaben zur Kombination aus Dachziegel und Lattung. Der Hersteller der Sturmklammern, Friedrich Ossenberg-Schule GmbH + Co KG aus Hemer, ließ nach diesen Angaben die erforderliche Einzelfallberechnung erstellen. Mit dieser Windsogberechnung wird der nach EN 14437 definierte Abhebewiderstand der Sturmklammer sowie die Stückzahl und das Verlegeschema der Sturmklammern ermittelt. Diese Berechnung gilt immer nur für das angegebene Dach und dessen Eindeckung mit den genannten Dachziegeln. Sie darf nicht auf andere Dachflächen und Eindeckungen übertragen werden. Bei der Dachfläche des Holbein-Gymnasiums wurde die vorhandene Dachlattung durch eine neue Lattung 40 x 60 mm, S 10 Sortierung, ersetzt. Da der Dachboden nicht für einen Ausbau vorgesehen ist, muss auch nicht entsprechend der EnEV und Normung die letzte Geschosdecke wärme gedämmt sein. In Augsburg wurde gemäß Vorgabe der Unteren Denkmalschutzbehörde auch keine Unterspannbahn, eine Forderung aktueller Bauvorschriften und der Fachregeln, eingebaut. So wurde die Konterlattung unmittelbar an den Sparren befestigt. Auf der Traglattung wurden dann gemäß den Forderungen des Denkmalschutzes naturrote Biberschwanzziegel in Doppeldeckung verlegt und mit den gemäß der Windsogberechnung ermittelten Einhängeklammern 456 auf der Lattung entsprechend dem ermittelten Verlegeplan sturmsicher von den Dachdeckern fixiert. „Da die Biberziegel mit einer Klammer gesichert sind, ergab sich für mich eine größere Sicherheit vor Sturmschäden“, so Dachdeckermeister Stocker aus Mering. //

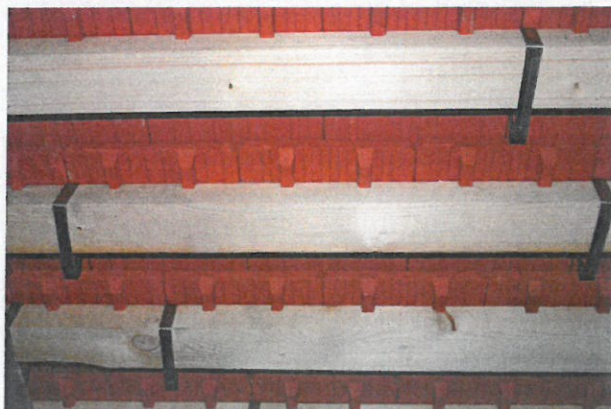
415C Klammer zum Einhängen

## FOS BIBERSCHWANZKLAMMER 415C

Unter Berücksichtigung der Windlast und der objektbezogenen Daten werden Anzahl und Anordnung der Sturmklammern berechnet. Die Biberschwanz-Klammern gibt es in verschiedenen Stärken, zum Schrauben oder zum Einhängen.
